# 建物チェック&サポート サービス

## 調査報告書

## 検査結果報告書

物件所在地	東京都東大和市芋窪1-2118-8		
F番号	F31UXA24	竣工年月	1995/01
主な構造	木造	階数	2階

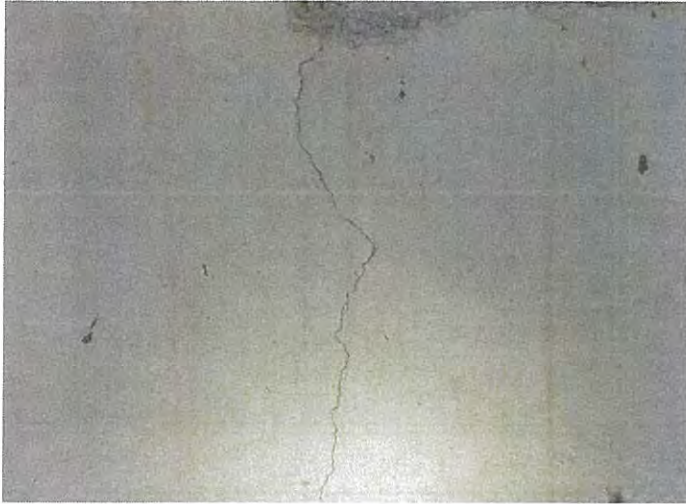
写真番号	No.4	<input type="checkbox"/> 建物検査 <input checked="" type="checkbox"/> その他報告（評価無）

箇所	基礎	
	チェック事象	コンクリートの著しい割れ・欠損（内外）	
	評価	<input type="checkbox"/> A-2	早急な修繕は要しない事象
		<input type="checkbox"/> A-3	修繕履歴が確認できる事象
		<input type="checkbox"/> B-1	注意を要する事象
		<input type="checkbox"/> B-2	詳細な調査を要する事象
		<input type="checkbox"/> C	明らかな不具合事象
部位	和室西面基礎		
写真No.3の近景			
写真番号	No.5	<input type="checkbox"/> 建物検査 <input checked="" type="checkbox"/> その他報告（評価無）

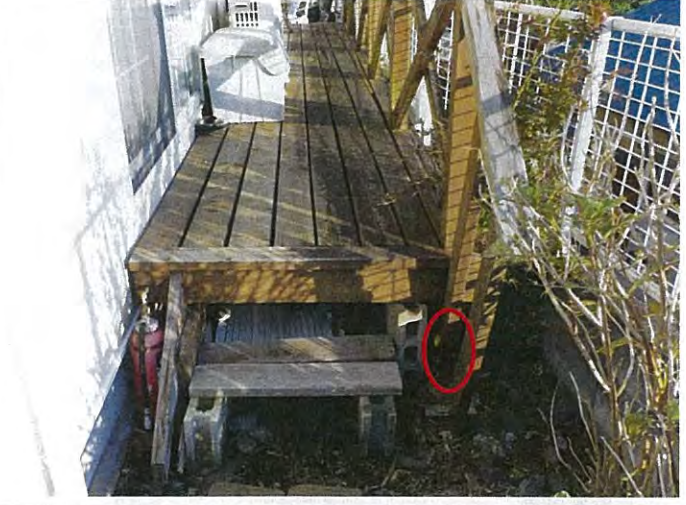
箇所	建物周辺	
	チェック事象	濡れ縁等の蟻害	
	評価	<input type="checkbox"/> A-2	早急な修繕は要しない事象
		<input type="checkbox"/> A-3	修繕履歴が確認できる事象
		<input type="checkbox"/> B-1	注意を要する事象
		<input type="checkbox"/> B-2	詳細な調査を要する事象
		<input type="checkbox"/> C	明らかな不具合事象
部位	1階和室南側ウッドデッキ		
ウッドデッキの蟻害 写真No.6参照			
写真番号	No.6	<input type="checkbox"/> 建物検査 <input checked="" type="checkbox"/> その他報告（評価無）

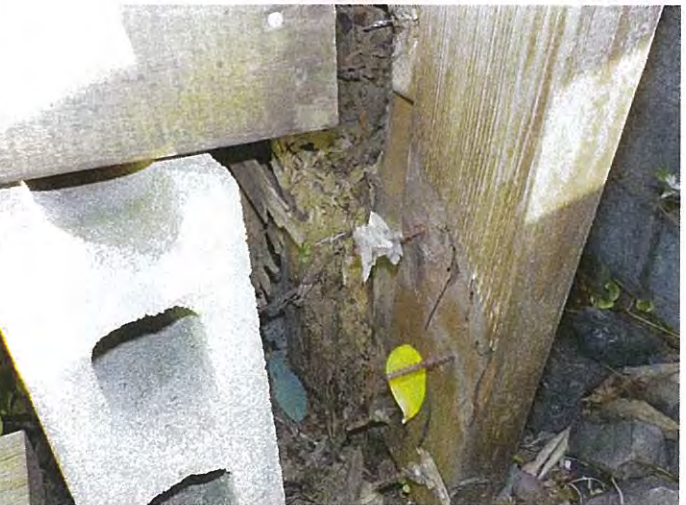
箇所	建物周辺	
	チェック事象	濡れ縁等の蟻害	
	評価	<input type="checkbox"/> A-2	早急な修繕は要しない事象
		<input type="checkbox"/> A-3	修繕履歴が確認できる事象

<input type="checkbox"/> B-1	注意を要する事象
		<input type="checkbox"/> B-2	詳細な調査を要する事象
		<input type="checkbox"/> C	明らかな不具合事象
部位	1階和室南側ウッドデッキ		
写真No.5の近景

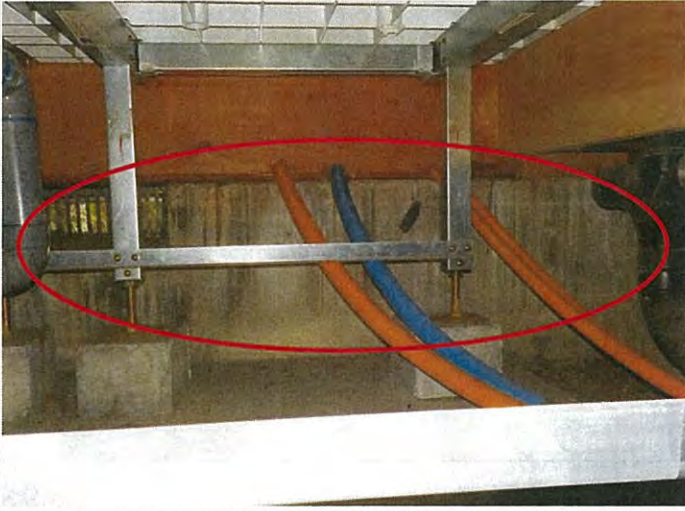
写真番号	No.1	<input type="checkbox"/> 建物検査	<input checked="" type="checkbox"/> その他報告（評価無）

No.1	箇所	基礎	
		チェック事象	その他	
		評価	<input type="checkbox"/> A-2	早急な修繕は要しない事象
			<input type="checkbox"/> A-3	修繕履歴が確認できる事象
			<input type="checkbox"/> B-1	注意を要する事象
			<input type="checkbox"/> B-2	詳細な調査を要する事象
<input type="checkbox"/> C	明らかな不具合事象			
部位	浴室東側基礎			
基礎の水染み跡・旧在来浴室の時の漏水跡でその後にユニットバスに交換して以降漏水は起きていないと居住者様より聴取・旧在来浴室からの漏水跡と推測・室内側はユニットバスに交換済 写真No.2参照				
写真番号	No.2	<input type="checkbox"/> 建物検査	<input checked="" type="checkbox"/> その他報告（評価無）

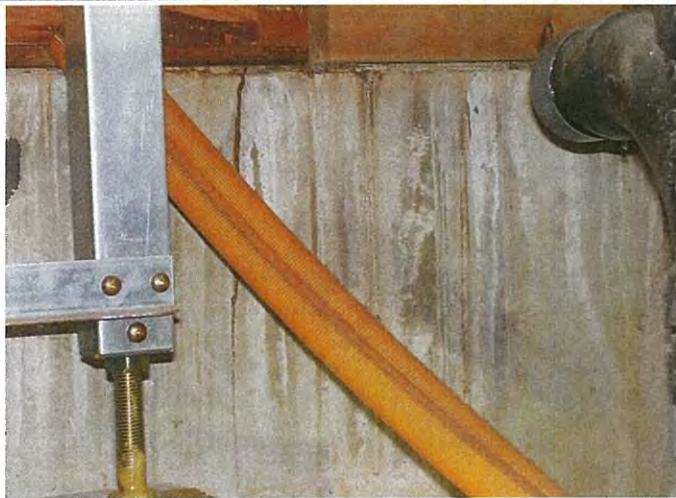
No.2	箇所	基礎	
		チェック事象	その他	
		評価	<input type="checkbox"/> A-2	早急な修繕は要しない事象
			<input type="checkbox"/> A-3	修繕履歴が確認できる事象
			<input type="checkbox"/> B-1	注意を要する事象
			<input type="checkbox"/> B-2	詳細な調査を要する事象
<input type="checkbox"/> C	明らかな不具合事象			
部位	浴室東側基礎			
写真No.1の近景				
写真番号	No.3	<input type="checkbox"/> 建物検査	<input checked="" type="checkbox"/> その他報告（評価無）

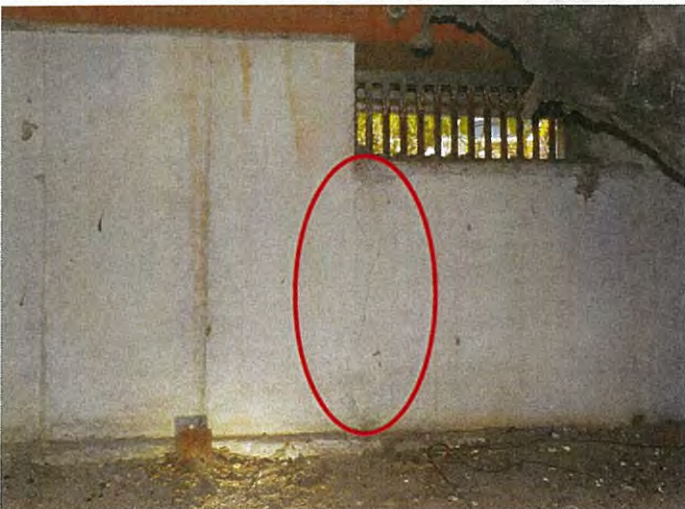
No.3	箇所	基礎	
		チェック事象	コンクリートの著しい割れ・欠損（内外）

評価	<input type="checkbox"/> A-2	早急な修繕は要しない事象
			<input type="checkbox"/> A-3	修繕履歴が確認できる事象
			<input type="checkbox"/> B-1	注意を要する事象
			<input type="checkbox"/> B-2	詳細な調査を要する事象
<input type="checkbox"/> C	明らかな不具合事象			
部位	和室西面基礎			
床下換気口下のひび割れ・外側に特段の事象無し・同様の事象は他にも数ヶ所有り 写真No.4参照

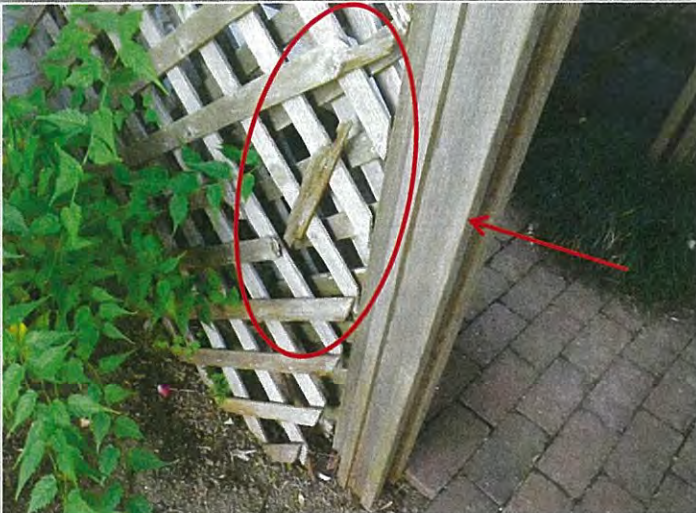
写真番号	7	<input type="checkbox"/> 建物検査 <input checked="" type="checkbox"/> その他報告（評価無）

箇所	建物周辺	
	チェック事象	濡れ縁等の蟻害	
	評価	<input type="checkbox"/> A-2	早急な修繕は要しない事象
		<input type="checkbox"/> A-3	修繕履歴が確認できる事象
		<input type="checkbox"/> B-1	注意を要する事象
		<input type="checkbox"/> B-2	詳細な調査を要する事象
<input type="checkbox"/> C	明らかな不具合事象		
部位	建物東北側フェンス 木製フェンスの蟻害		
写真番号	8	<input type="checkbox"/> 建物検査 <input checked="" type="checkbox"/> その他報告（評価無）

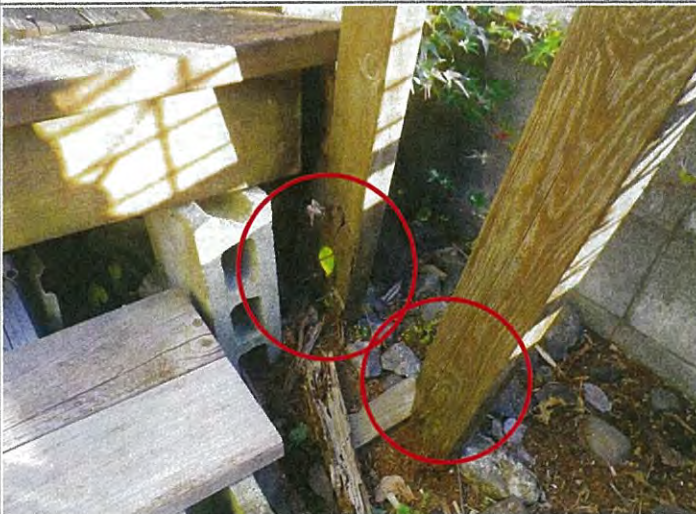
箇所	建物周辺	
	チェック事象	濡れ縁等の蟻害	
	評価	<input type="checkbox"/> A-2	早急な修繕は要しない事象
		<input type="checkbox"/> A-3	修繕履歴が確認できる事象
		<input type="checkbox"/> B-1	注意を要する事象
		<input type="checkbox"/> B-2	詳細な調査を要する事象
<input type="checkbox"/> C	明らかな不具合事象		
部位	1階南側ウッドデッキ ウッドデッキの蟻害		
写真番号	9	<input type="checkbox"/> 建物検査 <input checked="" type="checkbox"/> その他報告（評価無）	
 	箇所	バルコニー	
	チェック事象	脱落の危険がある手摺	
	評価	<input type="checkbox"/> A-2	早急な修繕は要しない事象
		<input type="checkbox"/> A-3	修繕履歴が確認できる事象
		<input type="checkbox"/> B-1	注意を要する事象

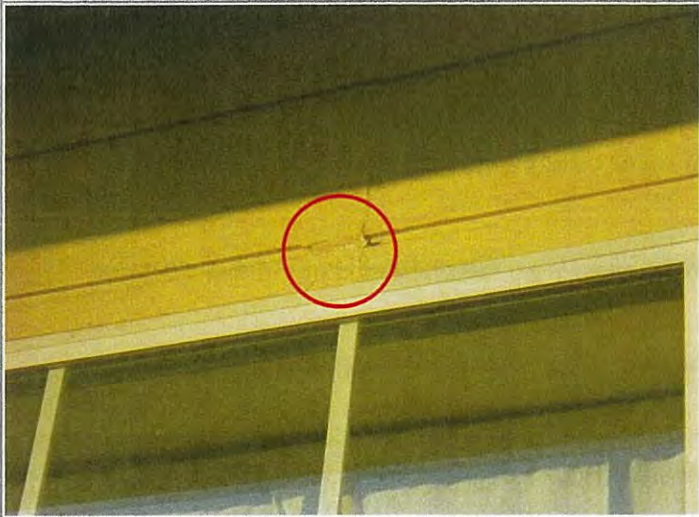
写真番号	1	<input checked="" type="checkbox"/> 建物検査 <input type="checkbox"/> その他報告（評価無）

箇所	外装	
	チェック事象	外装材の著しい割れ・破損・欠損	
	評価	<input type="checkbox"/> A-2	早急な修繕は要しない事象
		<input checked="" type="checkbox"/> A-3	修繕履歴が確認できる事象
		<input type="checkbox"/> B-1	注意を要する事象
		<input type="checkbox"/> B-2	詳細な調査を要する事象
<input type="checkbox"/> C	明らかな不具合事象		
部位	1階LDK南面東側窓上中央外壁 外壁のひび割れ補修跡・外壁塗替え工事時に補修したと 居住者様より聴取・室内側に特段の事象無し 写真2参照		
写真番号	2	<input checked="" type="checkbox"/> 建物検査 <input type="checkbox"/> その他報告（評価無）

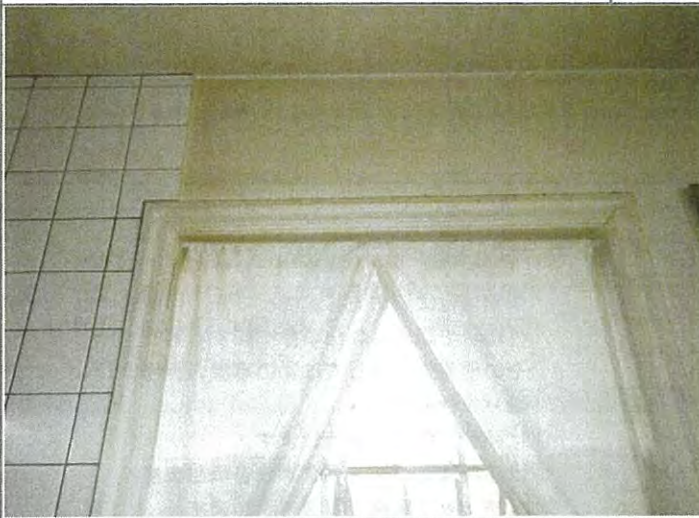
箇所	内装	
	チェック事象		
	評価	<input type="checkbox"/> A-2	早急な修繕は要しない事象
		<input type="checkbox"/> A-3	修繕履歴が確認できる事象
		<input type="checkbox"/> B-1	注意を要する事象
		<input type="checkbox"/> B-2	詳細な調査を要する事象
<input type="checkbox"/> C	明らかな不具合事象		
部位	1階LDK南面東側窓上中央内装 写真1の室内側・内装等に特段の事象無し		
写真番号	3	<input checked="" type="checkbox"/> 建物検査 <input type="checkbox"/> その他報告（評価無）

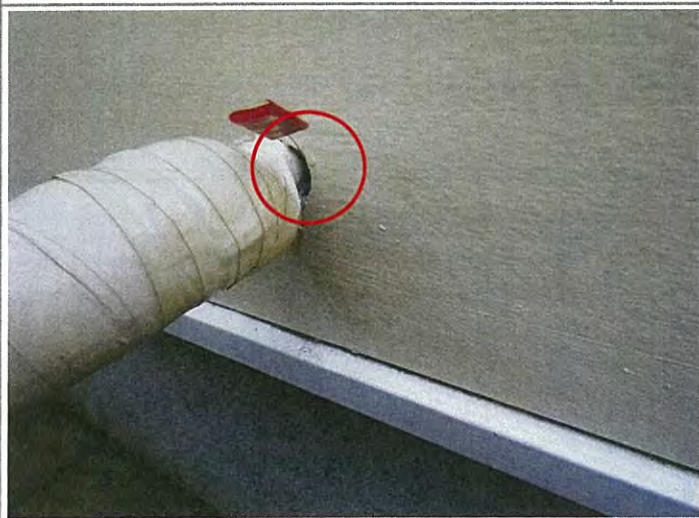
箇所	外装	
	チェック事象	シーリング材の著しい破断	
	評価	<input type="checkbox"/> A-2	早急な修繕は要しない事象

<input type="checkbox"/> A-3	修繕履歴が確認できる事象
		<input type="checkbox"/> B-1	注意を要する事象
		<input type="checkbox"/> B-2	詳細な調査を要する事象
<input checked="" type="checkbox"/> C	明らかな不具合事象		
部位	1階浴室北面西側外壁 配管貫通穴の防水未処理・室内側はユニットバス
