## 既存住宅状況調査 調査報告書

作成日 平成31年1月26日

| 建物名称 | | 成増4丁目住宅 | |

| 所属事務所名 | 株式会社 リョウゼン 一級建築士事務所 アーキプロダクツ | | | | |

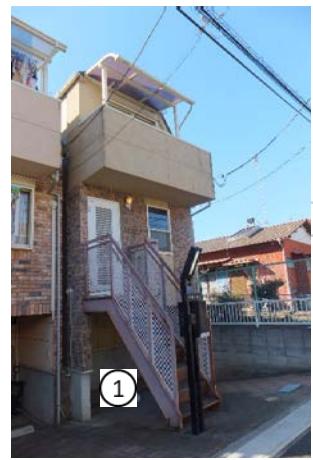
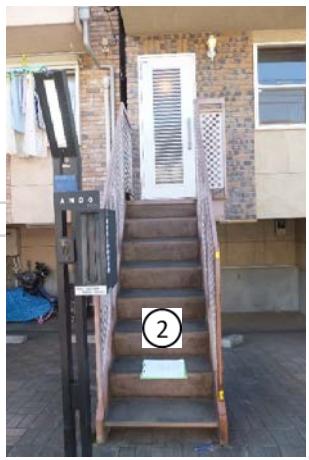
| 備考 | 外壁の塗壁とタイル張り部分は、モルタル下地上に施工したものであり<br>とくに窓回り付近からのひび割れが散見されます。これは経年変化によるもので<br>あり、現状では外壁内部に雨水の侵入は見られません。<br>今後のことを考えると、補修が必要と思われます。 | | | |

| 備考 | バルコニー手摺外壁にひび割れあり。 | | | |

| <b>北側外観・外部階段</b><br>道路側から見たところ、窓の下角・バルコニー手摺にひび割れがあります。西側外壁にもひび割れ散見されます。<br>鉄骨階段手摺に塗装剥がれあり。 | | <b>外部階段裏・西側屋根</b><br>階段裏がかなり錆びています。塗装が必要。<br>屋根は年数相応に汚れていて、コケも生えています。<br>塗装が必要。 | |

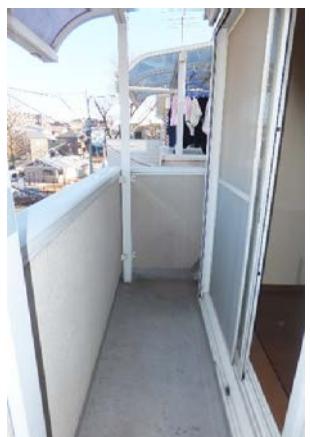
| <b>バルコニー軒天・駐車場入口</b><br>軒天に水漏れ等の問題はありません。<br>窓右下角部分から巾0.4mm程度のひび割れを測定する。<br>駐車場入口の散水栓の蓋が破損しています。 | | <b>2階バルコニー</b><br>水勾配もとれており、排水の問題はないと思われます。<br>手摺及び庇に異常なし。 | |

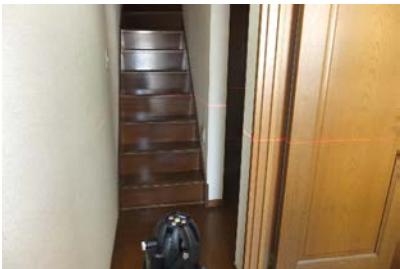
| <b>1階玄関より階段を見る</b><br>床・壁傾斜異常なし。<br>玄関扉に少しガタ付きが見られます。 | | <b>1階北側洋室</b><br>床勾配 $2.5/1000 < 6/1000$ より告示基準を満たしている。<br>内壁の傾斜異常なし。<br>窓下額縁表面破損 | |

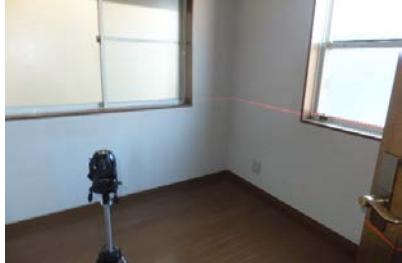
| 1階南側洋室<br>床勾配 $2.4/1000 < 6/1000$ より告示基準を満たしている。<br>内壁の傾斜異常なし。 | 1階便所<br>床・壁傾斜異常なし。 |

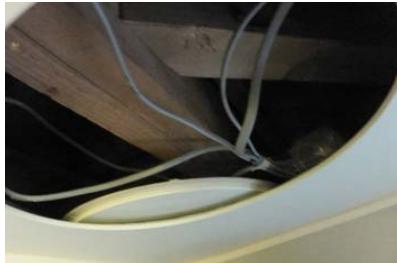
| 地下1階浴室 天井点検口<br>床組とユニットバス天井の空きは10cm程度 | 地下1階洗面脱衣室<br>床・壁傾斜異常なし。<br>換気扇の作動良し。 |

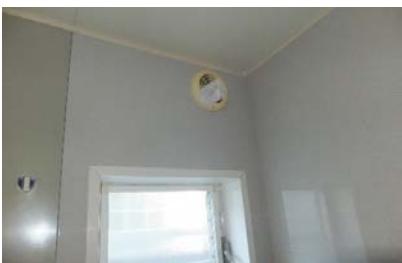
| 地下1階洗面脱衣室 | 地下1階浴室<br>換気扇の作動良し。<br>浴槽排水が吐水が少し悪いが排水部分のつまり<br>と思われる。 |

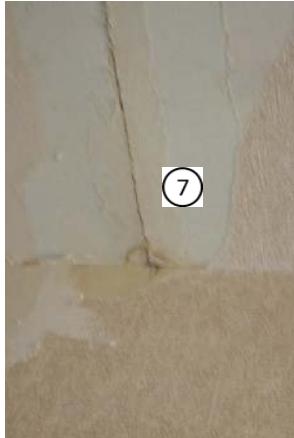
| 備考 | 天井裏及び点検口が無いので、小屋組の調査は出来ません。<br>室内から見たところ、屋根勾配の変わるところの天井の下地ボード付近に<br>少し雨漏り跡がありました。<br>水切り金物の劣化が原因の可能性あり。 | |

| 2階LDK 天井<br>雨漏り跡部分 | 2階LDK<br>赤印部分雨漏りの跡あり(梁型上部) 北側窓堅額縁破損<br>床勾配 $3.8/1000 < 6/1000$ より告示基準を満たしている。<br>内壁の傾斜異常なし。トップライトガラスひび割れあり。 |

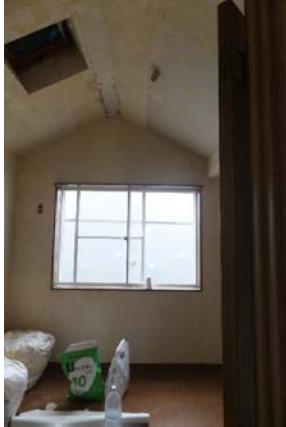
| | 2階南側洋室<br>床勾配 $3.1/1000 < 6/1000$ より告示基準を満たしている。<br>内壁の傾斜異常なし。<br>トップライトガラスひび割れあり。 |
